Utlåtande över Åre Totten 2:70

ÖVERLÅTELSEBESIKTNING

Fastighetsbeteckning: Åre Totten 2:70
Adress: Tottgränd 5A-B, 837 51 Åre
Kommun: Åre
Fastighetsägare: Karl Birger Sandström

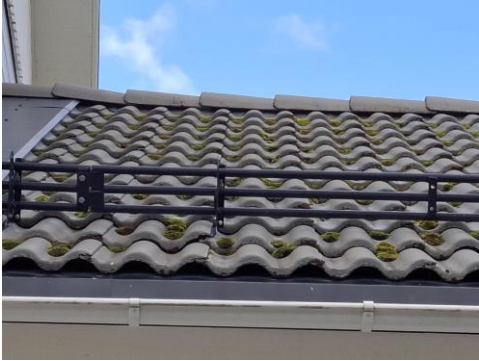
Allmänt	--
Mark	Marken sluttar mot huset.
Grundmur/Hussockel	--
Fasad	--
Dörrar	--
Fönster	--
Yttertak	Mosspåväxt förekommer.

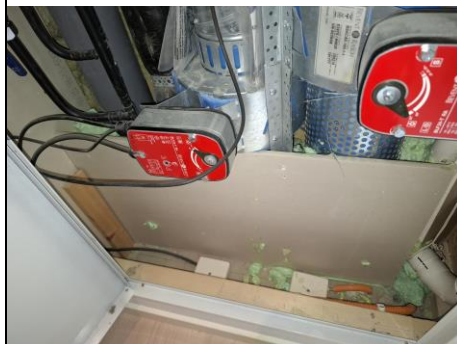
Allrum/matplats/kök Rörlits saknar våtsäkert utförande.

Se riskanalys 3.1

3.1 Rörslits saknar våtsäkert utförande.

När rörslits/ golvvärmefördelare/ installationsutrymme saknar våtsäkert utförande, vattentäta ytskikt och spillvattenledning, finns risk att eventuellt läckage kan leda till fuktrelaterade skador och/vattenskador i intilliggande konstruktioner och utrymmen.

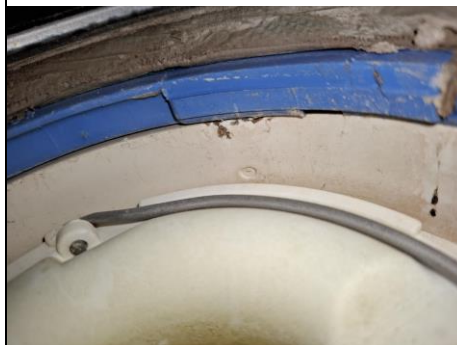
Tätskikt/ brunnsmanschett felmonterad i golvbrunn.

Se riskanalys 3.2

3.2 Tätskikt/ brunnsmanschett felmonterad i golvbrunn/avvikelse från branschregler.

Tätskikt/ brunnsmanschett synlig under klämring, klämring ej i bottenläge mot golvbrunn. Vilket medför att vatten kan tränga in/ ner i omkringliggande konstruktioner med fuktrelaterade skador som följd.

Utförande som avviker från branschregler/ej fackmässigt utförda kan utgöra risk för fuktrelaterade skador, även hemförsäkringsbolaget kan vid eventuell skada ha synpunkter på fackmannamässigt utförande.

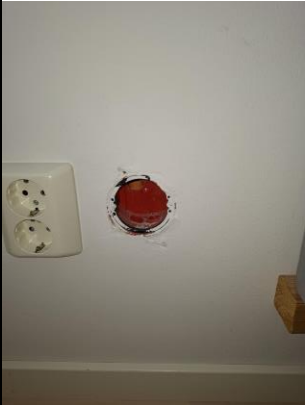
Trapp/allrum	--
Sovrum 2	<p>Skyddslock saknas på kopplingsdosa.</p>

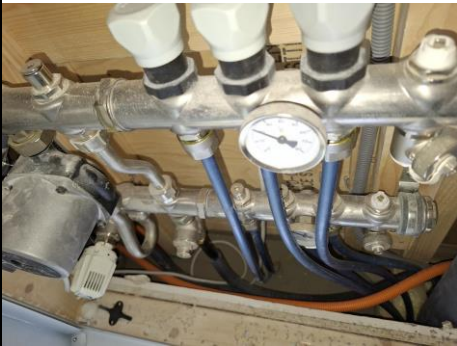
Sovrum 2	--
Sovrum 3	<p>Spillvattenledning saknas från fördelningskåp/installationsutrymme för golvvärme.</p> <p>Se riskanalys 3.3</p>

3.3 Spillvattenledning saknas från fördelningskåp för golvvärme.

När rörslits/golvvärmefördelare/ installationsutrymme saknar spillvattenledning, finns risk att eventuellt läckage kan leda till fuktrelaterade skador och/vattenskador i intilliggande konstruktioner och utrymmen.

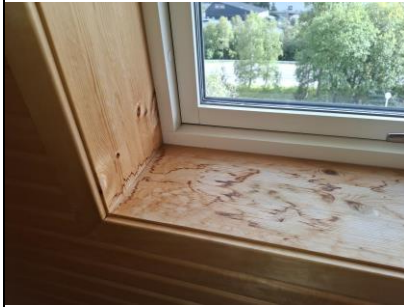
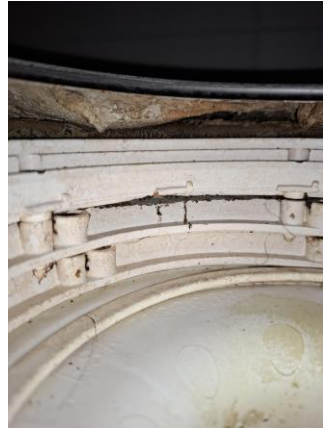
Sovrum 3	--
Dusch/wc/bastu	<p>Fuktfläck finns i fönster i bastu.</p> <p>Felaktig skruv/för långa skruvar har använts vid montering av förhöjningsringar i golvbrunn. Skruvar har penetrerat underliggande klämrings gods.</p>

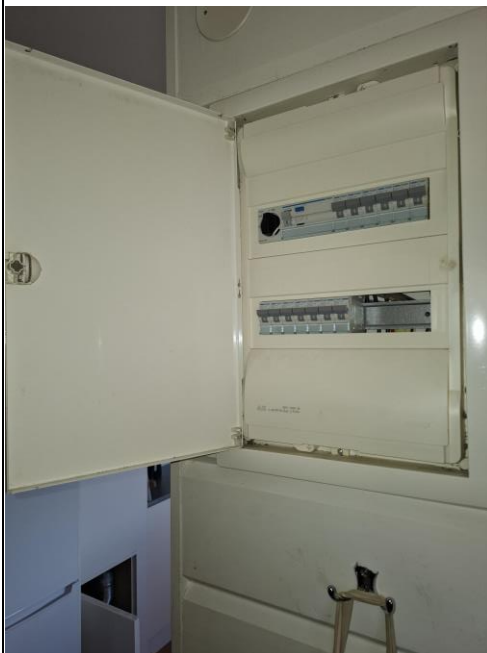
Gruppschema saknas i el-central.

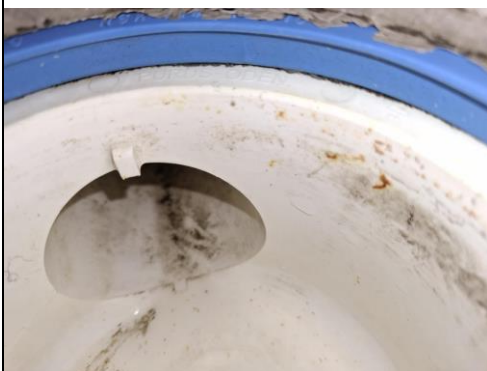
Tätskikt/ brunnsmanschett felmonterad i golvbrunn.

Se riskanalys 3.2
