## ÖVERLÅTELSEBESIKTNING

ÅRE ÅRE-BERGE 2:71

Tegefjäll Lingonet 2, 837 98 Åre

Namn: Jan Duvdahl  
Uppdragsnummer: BBN-S-2026-1100-A

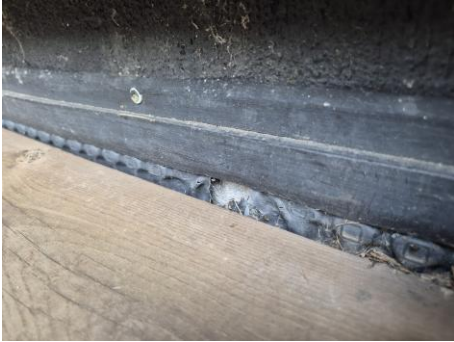
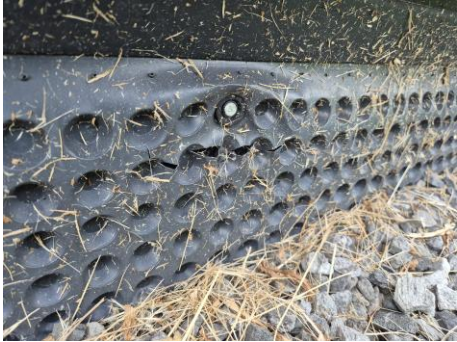
| <b>Grund</b> | 2 | <p>Utvändigt fuktskydd ligger synligt ovan mark, otätheter förekommer i fuktskydd, vilket kan leda till ökad fuktbelastning mot grundmur.</p> |

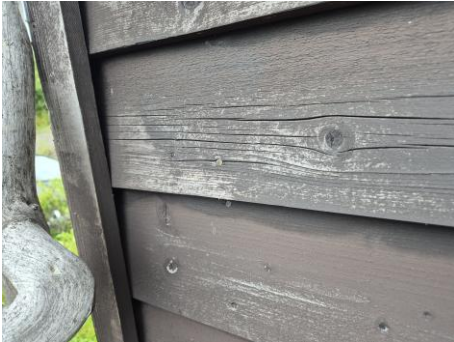
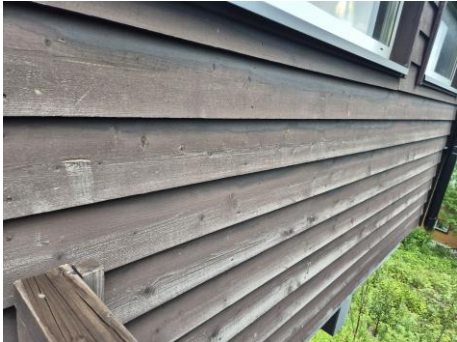
| <b>Fasad</b> | 2 | <p>Delar av fasadpanel och trädetaljer har krackelerat färgskikt/eroderad yta.</p> |

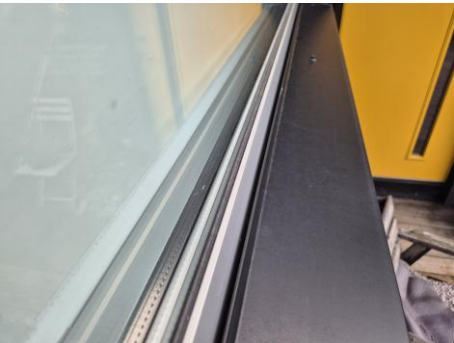
| <b>Fönster</b> | 2 | <p>Vissa fönsterbleck har otätheter i montage/mot karm samt infästningar utförda på avrinningsyta.</p> <p>Fogsläpp noterades på/mellan glasbetong.</p> <p>Sprickor noterades i glas på vissa av de stora fönsterpartierna, isolerglas punkterat.</p> <p>Enstaka överbleck har otätheter vid gavlar.</p> |

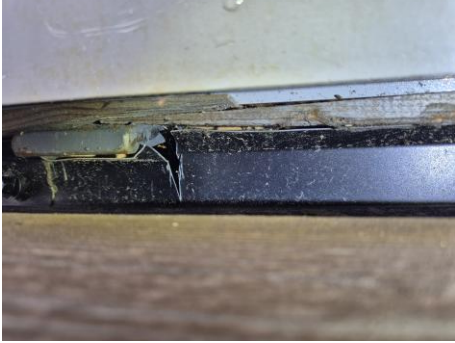
| <b>Dörrar</b> | 2 | Tröskelplåt/plåtbleck i underkant av altandörr på övre plan har otätheter i montage.<br> |

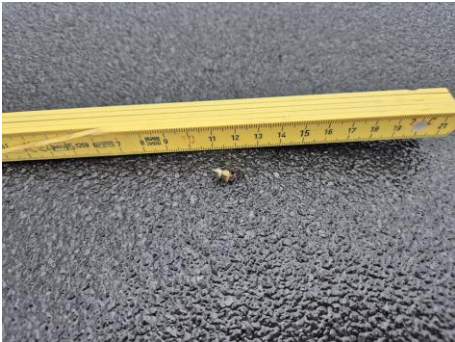
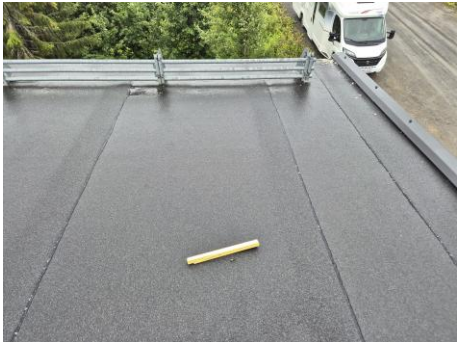
| | 3 | Lokal otäthet noterades i takpappen på högdal.<br><b>RISKANALYS</b><br>Otätheter i takpapp innebär ökad risk för att fukt kan tränga in under pappen med fuktrelaterade skador på underliggande konstruktioner som följd.<br> |

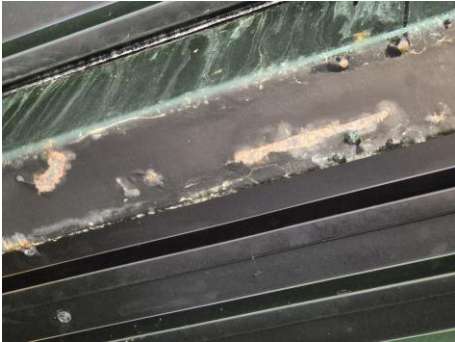
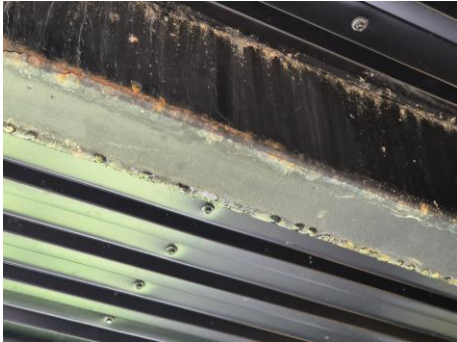
| <b>Övrigt</b> | 2 | Rost/korrosion noterades på utvändiga stålbalkar.<br> |

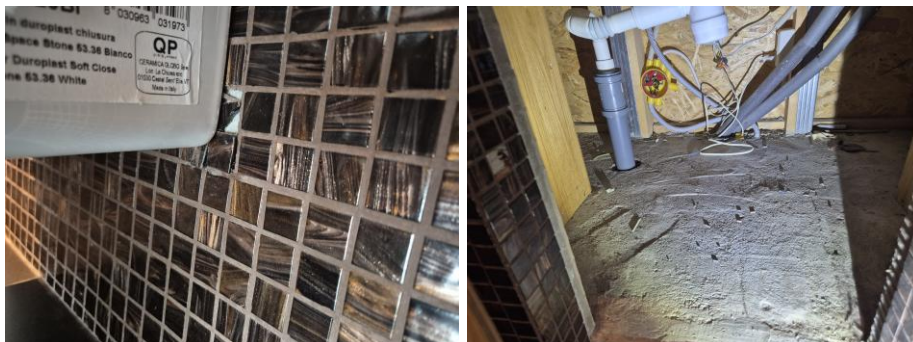
- 2 Rörslits på toalett samt installationsutrymme under handfat i relaxdel har inget fuktsäkert utförande med tät skåpsbotten och läckageindikering. Trasig mosaik noterades på vägg i anslutning till vägghängd toalettstol. Bomljud, hålrums ljud förekommer allmänt på golv, enstaka fogsläpp förekommer.

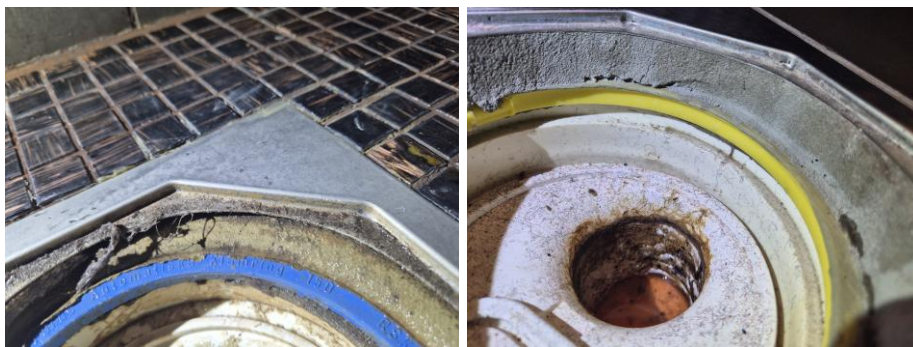
- 3 Duschens golvbrunn ligger monterad för nära vägg och har felmonterat tätskikt. Klämringen i golvbrunnen vid relaxdel är felmonterad, ej i sitt bottenläge. Bastuns golvbrunn har felmonterat tätskikt, synligt under klämring. Våtrumströskel finns ej.

Tätskikt/brunnsmanschett synlig under klämring, klämring ej i bottenläge mot golvbrunn. Vilket medför ökad risk för att vatten kan tränga in/ner i omkringliggande konstruktioner med fuktrelaterade skador på angränsande konstruktioner som följd.

Den felmonterade klämringen i golvbrunnen i utrymmet samt avsaknad av våtrumströskel medför ökad risk för att vatten kan tränga in/ner i omkringliggande konstruktioner med fuktrelaterade skador som följd.

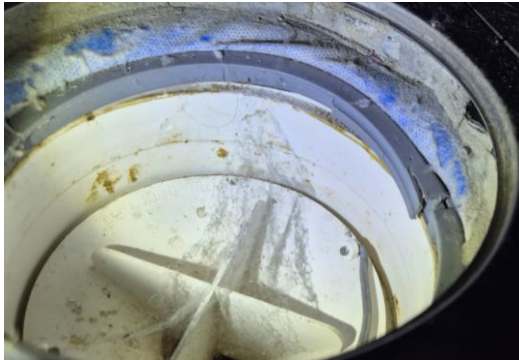
| <b>Dusch, WC, Bastu</b> | 3 | <p>Bomljud, hålrumsljud noterades på klinker.</p> <p>Klämringen i bastuns golvbrunn är ur läge/skev samt är skadad.</p> <p><b>RISKANALYS</b></p> <p>Den felmonterade klämringen i golvbrunnen i utrymmet medför ökad risk för att vatten kan tränga in/ner i omkringliggande konstruktioner med fuktrelaterade skador som följd.</p> |

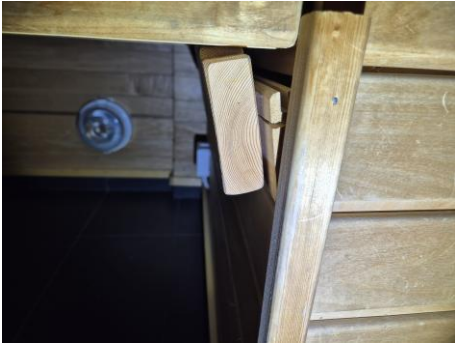
| <b>Dusch, WC, Bastu</b> | 2 | <p>Upplag till bastulav har släppt i infästning.<br/>Handfatet är ej förankrat i vägg.<br/>Bomljud, hålrumsljud noterades på klinker.</p> |

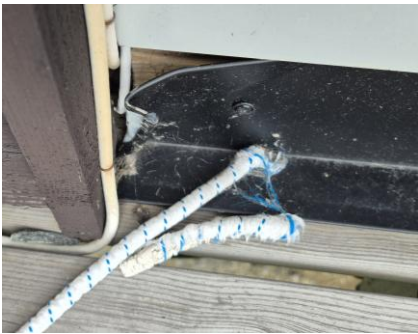
| <b>Allrum, Kök</b> | 2 | <p><b>Allmänna noteringar baserade på rekommendationer från de flesta hemförsäkringsbolagen.</b></p> <p>Diskbänksskåp har ingen fuktsäker skåpsbotten.<br/>Avloppsslang från diskmaskin saknar upphängningsbygel, väggfast högpunkt.<br/>Vitvaror har inget underliggande fuktskydd.</p> <p>Plåtbleck på utsidan av fönsterpartiet har otätheter på karm och smyg.</p> |
