# Besiktningsprotokoll

## Anticimex Överlåtelsebesiktning av småhus - nivå 2

| Fastighetsadress:<br>Lillåvägen 5 | |

| Besiktningsdatum:<br>2026-07-08 | Protokollnummer:<br>69759007 |

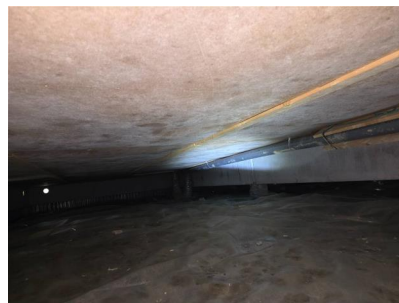
Vid kontroll av konstruktion i krypgrund noterades fuktvärden över kritisk fuktnivå och det förekommer mikrobiell påväxt.

De höga fuktvärdena och den mikrobiella påväxten innebär att grundens klimat under delar av året är för fuktigt. Detta kan i förlängningen leda till rötskador i konstruktionen. För att undvika detta så måste krypgrundens klimat bli torrare.

Fuktkvoten uppmättes till 19 %.

Mindre mängd vatten noteras på plasten på mark ytan.

För att undvika detta så måste grundens klimat bli torrare. Läs Anticimex faktablad om uteluftsventilerade krypgrunder för tips och råd.

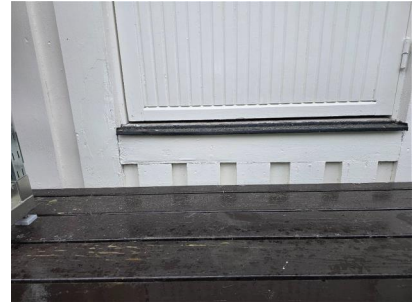
Tröskelbleck lutar fel vid balkongdörren.

Eftersom tröskelblecken lutar åt fel håll finns risk att vatten rinner in i väggen vilket i sin tur kan leda till fuktskador i väggkonstruktionen.

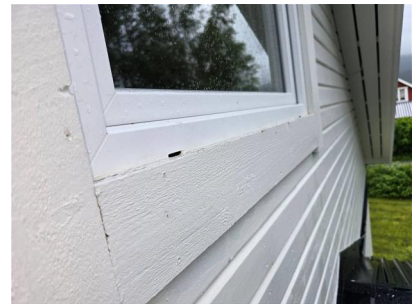
Fönsterbleck saknas på fönster i övreplan.

Avsaknad av fönsterbleck medför en ökad risk för att vatten kan rinna in och orsaka fuktrelaterade skador i omkringliggande konstruktioner.

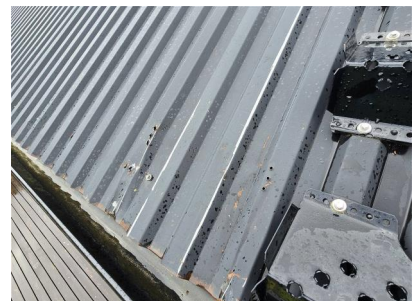
Otätheter förekommer i plåten på baksidan efter att glidskyddet lossnat. Till höger om entrén noteras att en skruv lossnat samt att 3 st sitter lösa.

För att undvika att fuktskador i omkringliggande konstruktioner rekommenderas att otätheterna tätas.

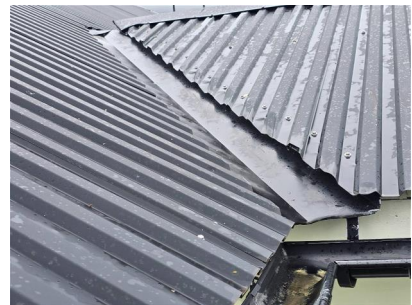
Bucklor förekommer på plåtarna i anslutning till rännalar.

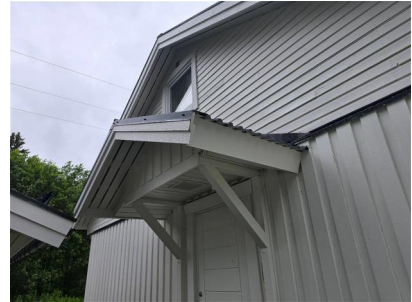
Hängränna saknas.

När hängrännor saknas utsätts fasad och grund för ökad fuktbelastning, vilket i sin tur kan leda till fuktskador i bakomliggande konstruktioner.

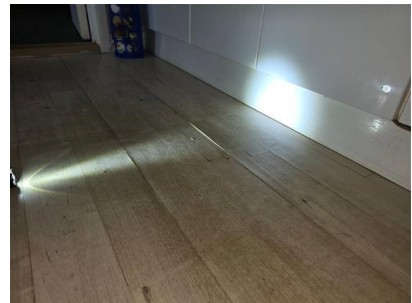
Mindre formförändringar noteras på parkettgolvet framför diskbänken.

Vid en framtida renovering rekommenderas att golvkonstruktionen under kontrolleras.

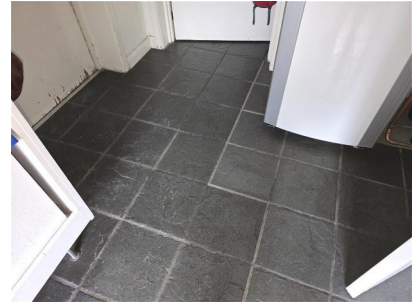
Klinker har hålrumsljud ("Bom").

Felet som uppstått kan vara att vidhäftningen är sämre.

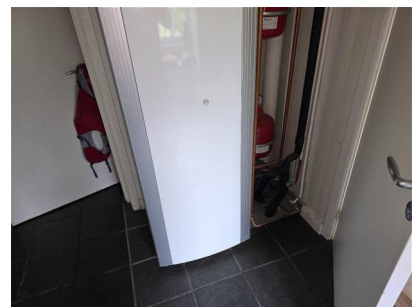
Bergvärmepumpen placerad i utrymme utan golvbrunn. Golvbrunn finns i intilliggande utrymme. Ingen tröskel finns monterad mellan utrymmena.

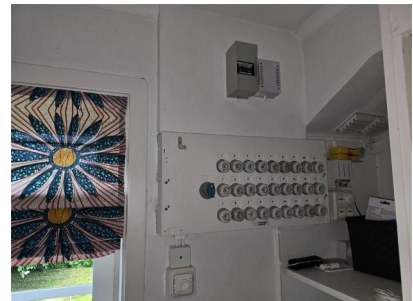
Jordfelsbrytare finns ej.

Det finns inget krav att hus byggda före år 2000 ska ha jordfelsbrytare. Jordfelsbrytaren minskar dock risken för personskador och brand orsakade av elanläggningen.

Kontakta en elektriker för kontroll och åtgärd.

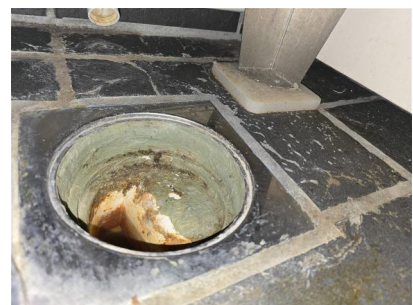
Vätskebaserat tätskikt har penslats på ända ned i golvbrunnen.

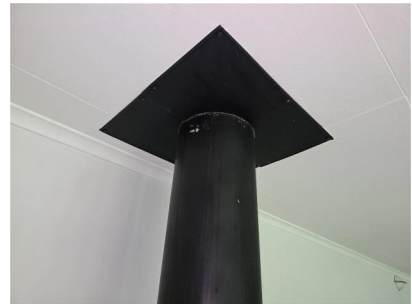
Rinnmärken noteras på Kaminröret. Inga förhöjda fuktindikationer noteras i innertaket.

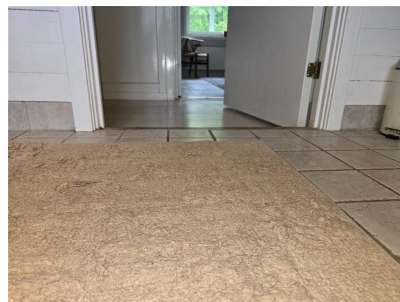
Tröskel saknas/är felmonterad.

En felmonterad tröskel eller avsaknaden av en tröskel medför risk att vatten tränger in i angränsande konstruktioner och rum vilket i sin tur kan leda till fuktrelaterade skador.

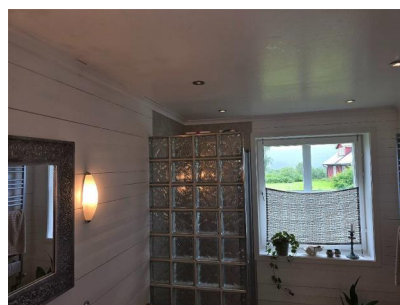
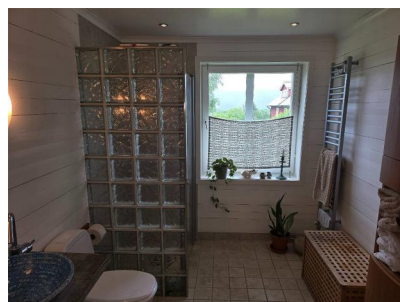
Trä väggar noters utan för duschväggarna.

För att skydda dom trä klädda väggarna rekommenderas att man fortsätter använda duschväggar tills utrymmet renoveras.

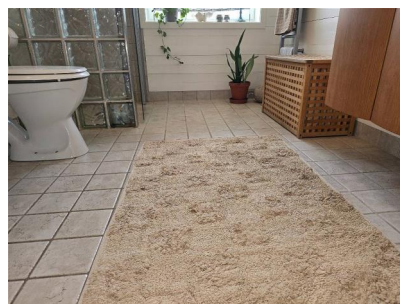
Golvlutning utan för duschplatsen.

Golvfall mot golvbrunnen är bristfälligt utfört.

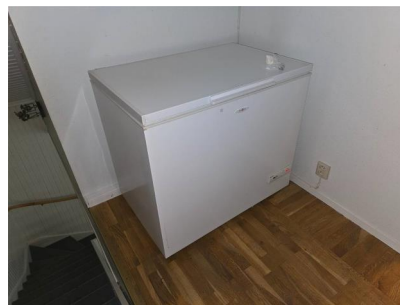
Fuktskydd saknas under frysboxen.

Utan fuktskydd är det svårt att upptäcka läckage. Vatten kan då tränga in i omkringliggande konstruktioner och orsaka fuktskador.

För att upptäcka eventuella läckage, installera ett fuktskydd.

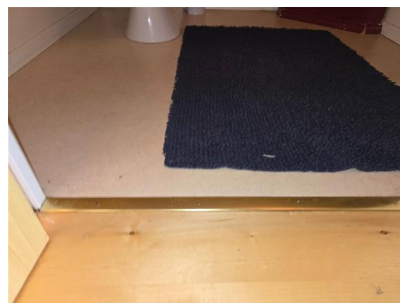
Tröskel saknas.

En avsaknaden av en tröskel medför risk att vatten tränger in i angränsande konstruktioner och rum vilket i sin tur kan leda till fuktrelaterade skador.

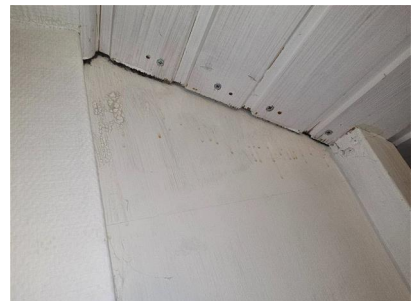
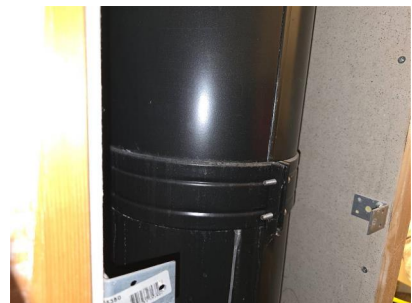
Fuktfläckar noteras på inklädnaden på utsidan av inklädnaden av kaminröret. Fuktindikerat utan anmärkning.

Rinnmärken noteras på kaminröret från skarven och nedåt.

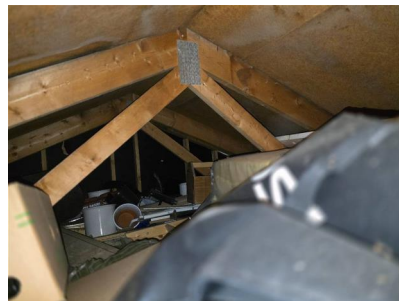
Underlagstaket består av träfiberskivor. Missärgningar noteras ovan för garagdelen.

Eftersom underlagstaket består av träfiberskivor utan yttre täckning av papp under takbeklädnaden, finns risk vid ogynnsam väderlek att regnvatten/snö tränger in i skivskarvar med läckage på vindsutrymmet som följd. Med tiden kan även träfiberskivorna drabbas av fuktskador.

Fuktkvoten uppmättes till 10%.

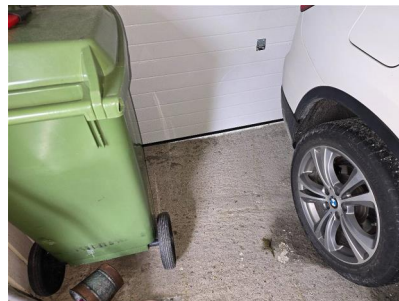
Garageporten sluter ej helt tätt mot betongplattan.

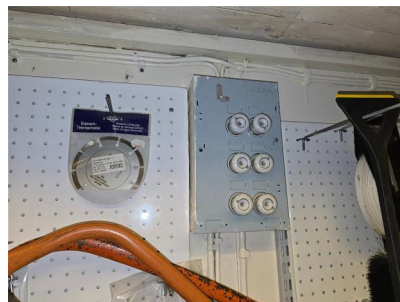
Jordfelsbrytare finns ej.

Det finns inget krav att hus byggda före år 2000 ska ha jordfelsbrytare. Jordfelsbrytaren minskar dock risken för personskador och brand orsakade av elanläggningen.

Kontakta en elektriker för kontroll och åtgärd.
